## 岩手県ため池サポートセンター技術研修会

# 令和6年度 電話相談・巡回点検状況について

岩手県ため池サポートセンター

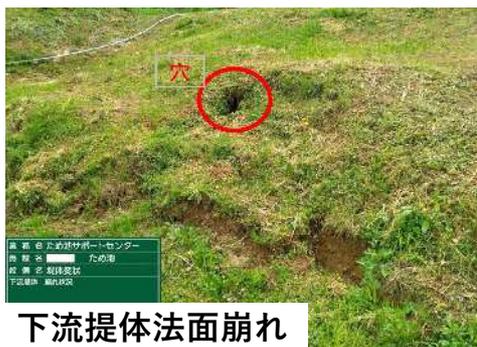
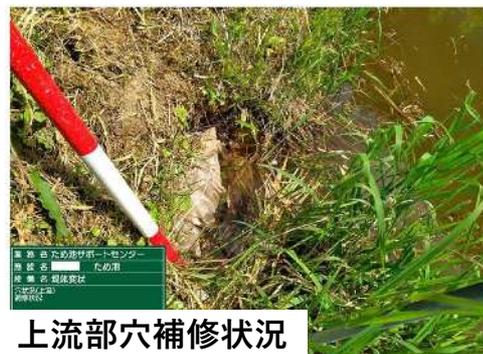
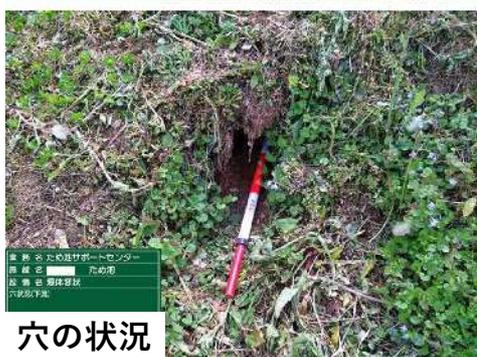
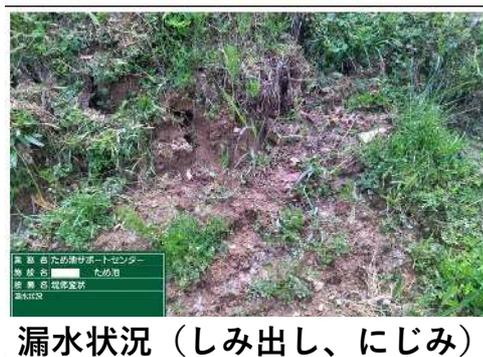
A) 現地でため池の変状状況を確認。堤体が一部沈下、堤体幅も痩せている状況。また、上流堤体の浸食、下流堤体法面のずり落ちがある。

漏水（にじみ、しみ出し）も確認できる。堤体の穴から漏水しているところもあることから、現時点の対処として、粘性の高い土で穴を埋める処置を行うよう指導。

また、農業用ため池の届出は出していないとのことなので、届け出について市に確認するよう指導。その際に、ため池の改修についても相談するよう指導。

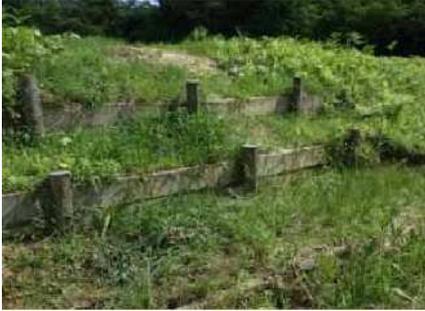
洪水吐付近板柵 変状前

上記の崩れや法面浸食の補修は、堤体と同じ種類の土（粘土）か土のうで復旧する様、指導しています。

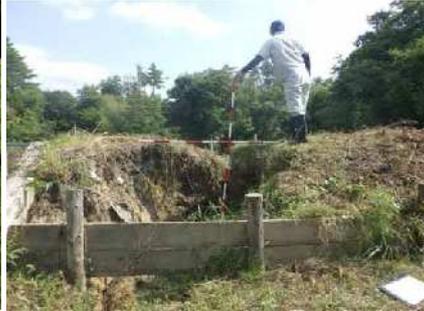
洪水吐堤体崩れ 変状後

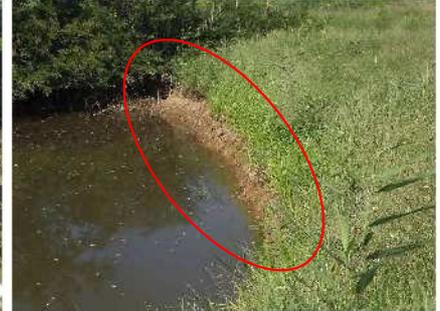
法面浸食の拡大

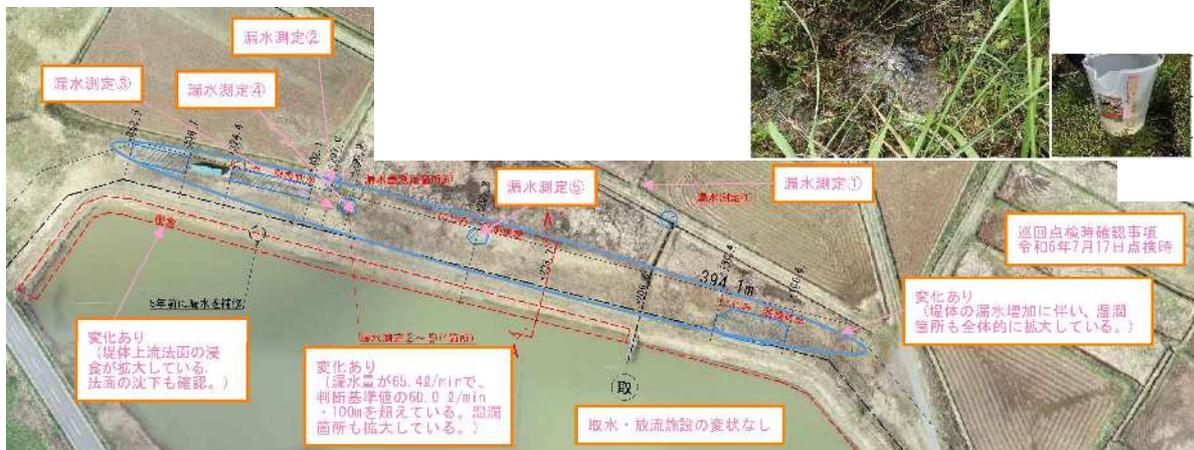
漏水範囲及び漏水量の拡大 65L/分・100m、防災工事の判断基準値 60L/分・100mを超える。  
劣化状況調査時 25L/分・100m、2.6倍の増。

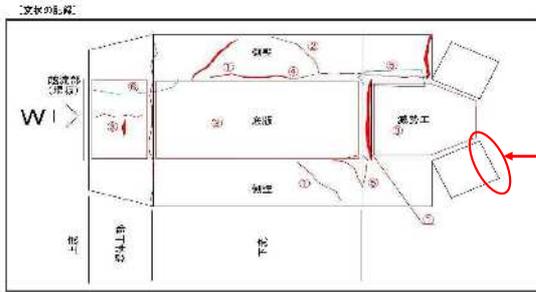
亀裂の拡大

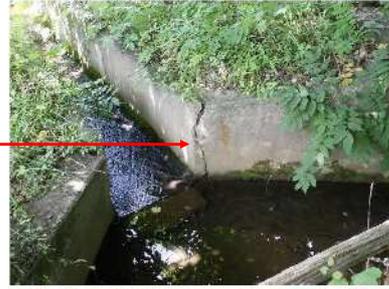
側面の洗堀

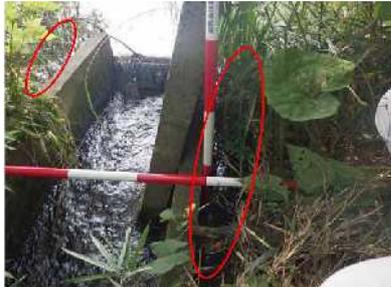
目地の開き

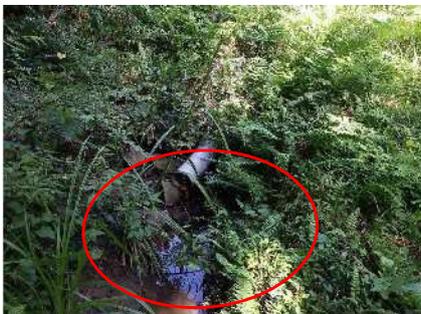
放流先の洗堀

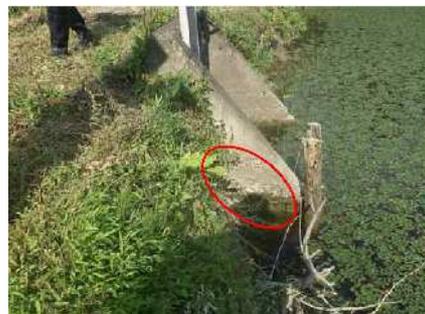
粗骨材剥離剥落

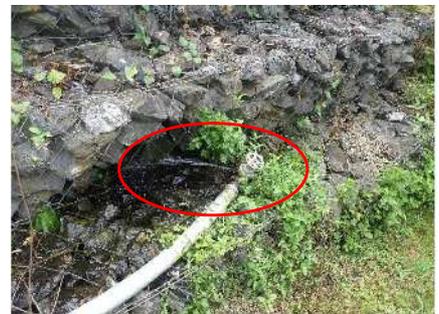
バルブ破損

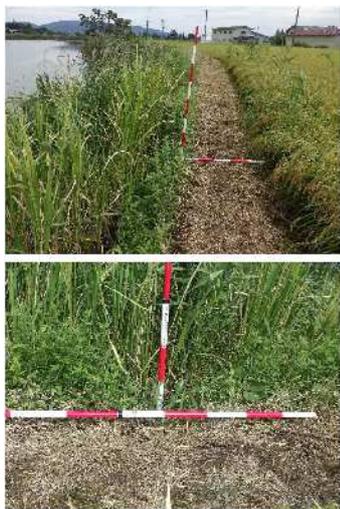
法面崩れ、沈下

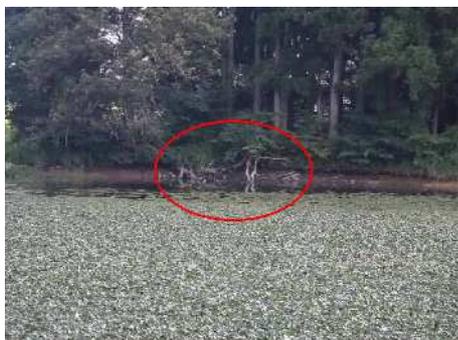
法面浸食、倒木、水生植物繁殖

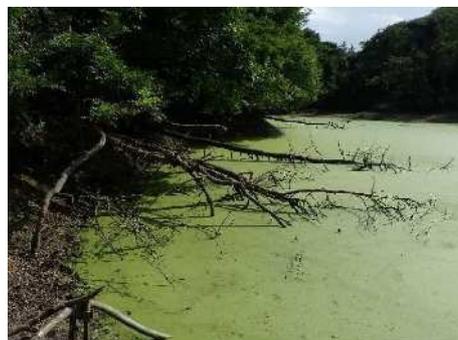
倒木、藻類繁殖

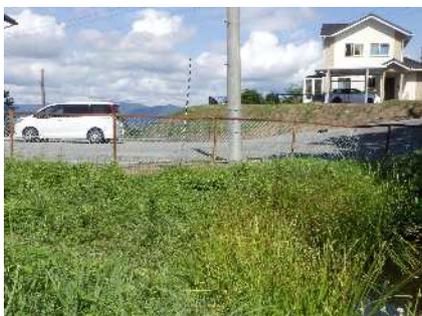
ネットフェンスの錆や歪み

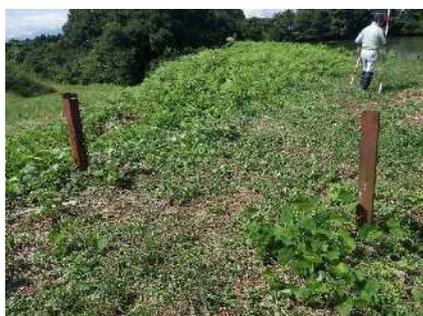
侵入防止柵の破損

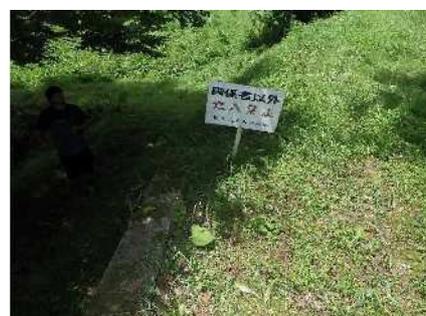
注意看板の劣化
