# 施設の長寿命化のための 活動事例と解説

東北農政局土地改良技術事務所 保全技術課

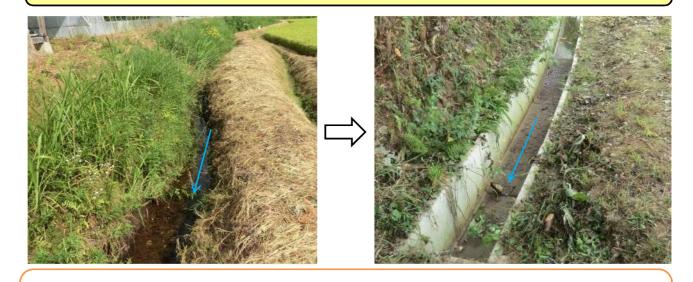
#### 【課題1】用水路で土水路からコンクリート水路へ更新する際、目地詰めしていない

用水路は必要水量を漏水することなく送水させる必要があるが、目地から漏水してしまう。水が足りなくなる。また、法の崩壊も懸念される。<u>用水路については目地詰めする。</u>

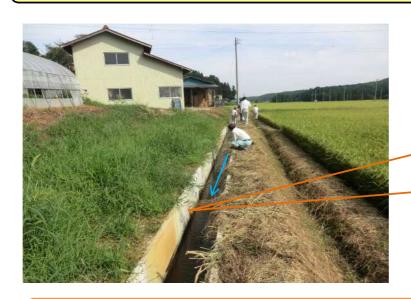
## 【課題2】排水路で土水路からコンクリート水路へ更新する際、目地詰めしてしまっている

排水路は背面水を目地から水路に排水させる必要があるが、目地詰めしたため山側の排水が悪い。 対応策としてドリルで排水孔をあけたが改善されない。<u>排水路については目地詰めしない。</u>

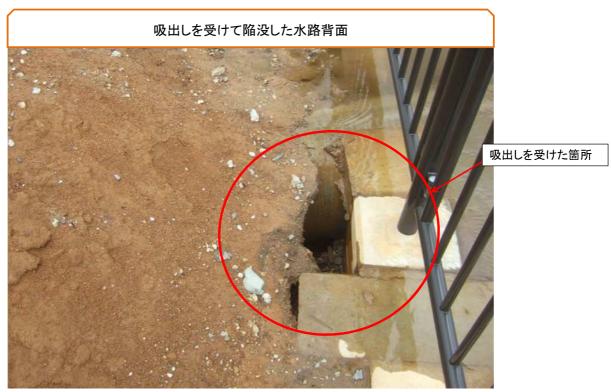
#### 【参 考】吸出しを受けて陥没した水路背面の写真

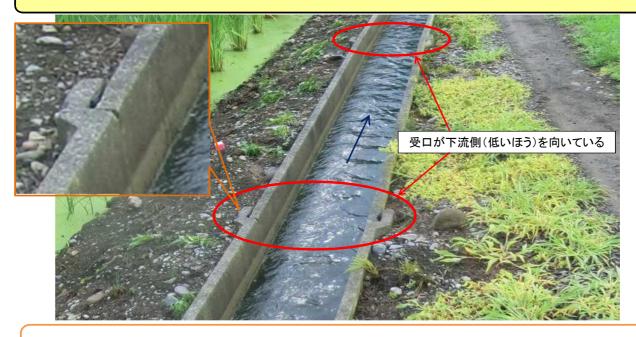
#### 【課題3】受口、差口の向きが逆

二次製品の受口は高い方に向けて低い方から順に施工する(施工しやすく仕上がりもよい)。

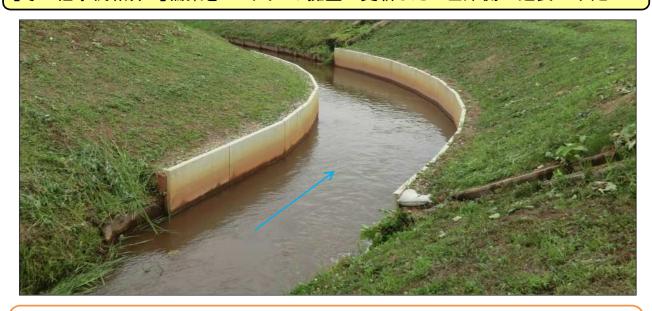
#### さっきょ 【その他事例紹介1】柵渠をコンクリート擁壁に更新したが左岸側の延長が不足

地元コメント・・・当初はL型擁壁による三面張水路を計画していたが予算不足により二面張としたその他・・・契約数量に対して左岸側の延長が不足している。完成検査を適切に行うことが必要

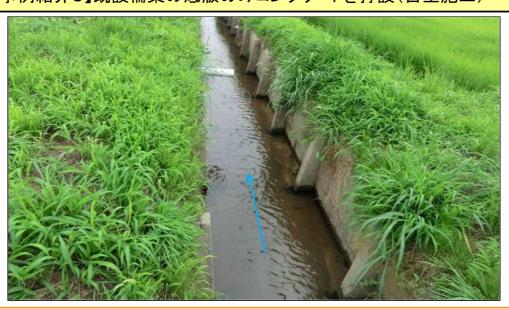
## 【その他事例紹介3】既設柵渠の底版のみコンクリートを打設(自主施工)

効果・・・水が流れやすくなり排水効果があがる

その他・・・底版コンクリートを全延長連続で打設したので、9m~10m程度に1箇所目地を設けひび割れ防止を図ることが望ましい
